COMUNE DI CELLIO CON BREIA

PIANO REGOLATORE GENERALE

PROPOSTA TECNICA PROGETTO DEFINITIVO

1G - RELAZIONE GEOLOGICO-TECNICA

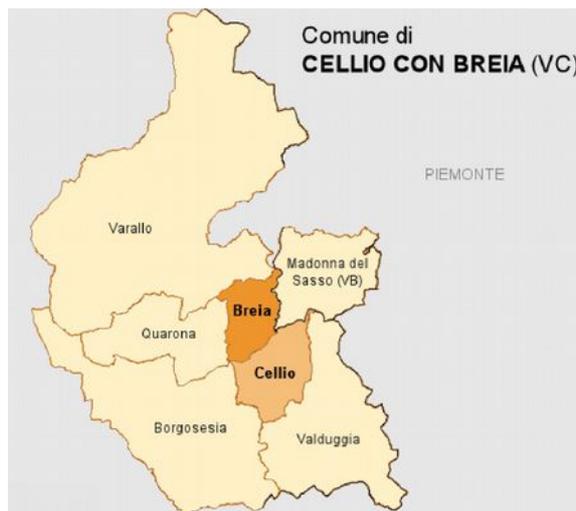
Figura 1 – Inquadramento del territorio comunale

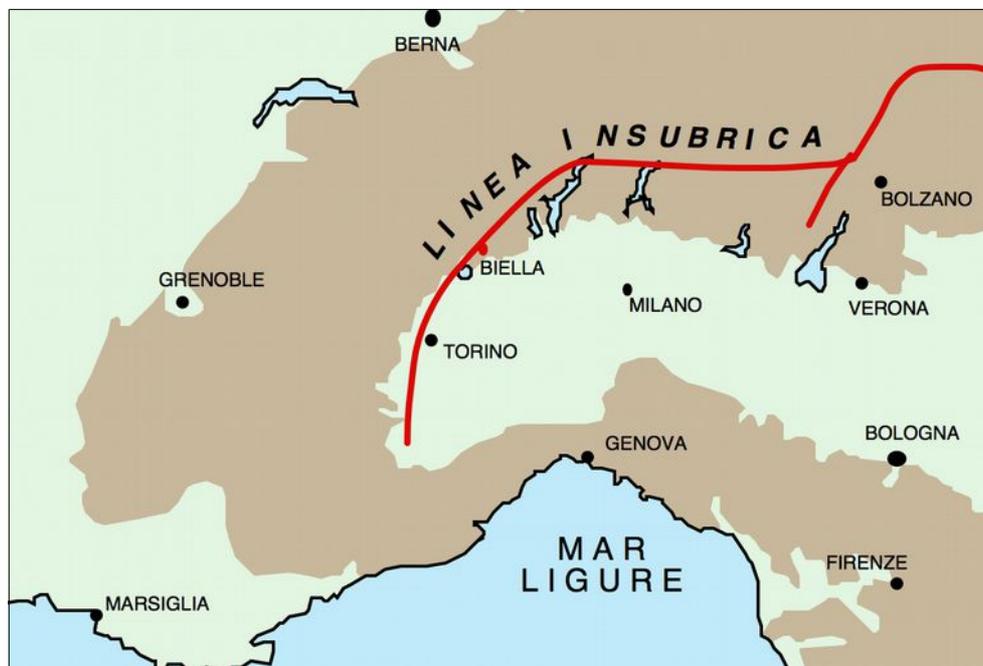
Figura 2 – Localizzazione geografica Linea Insubrica

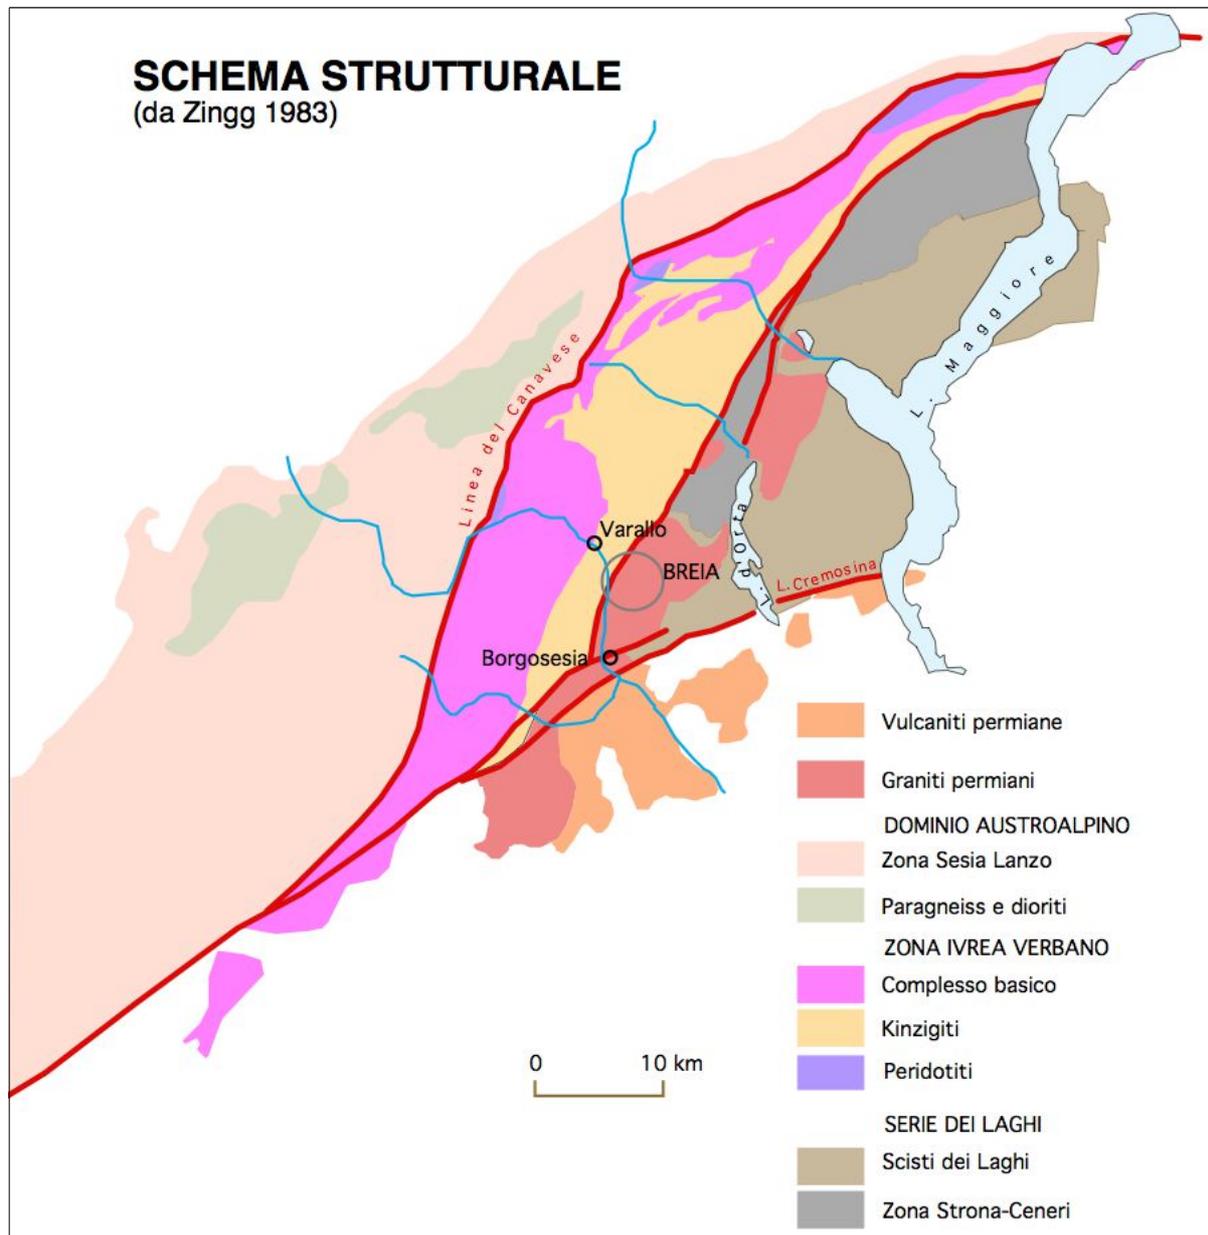
Figura 3 – Schema geostrutturale Valsesia e zona Laghi

Nella figura seguente sono riportati schematicamente gli elementi geologici e strutturali descritti.

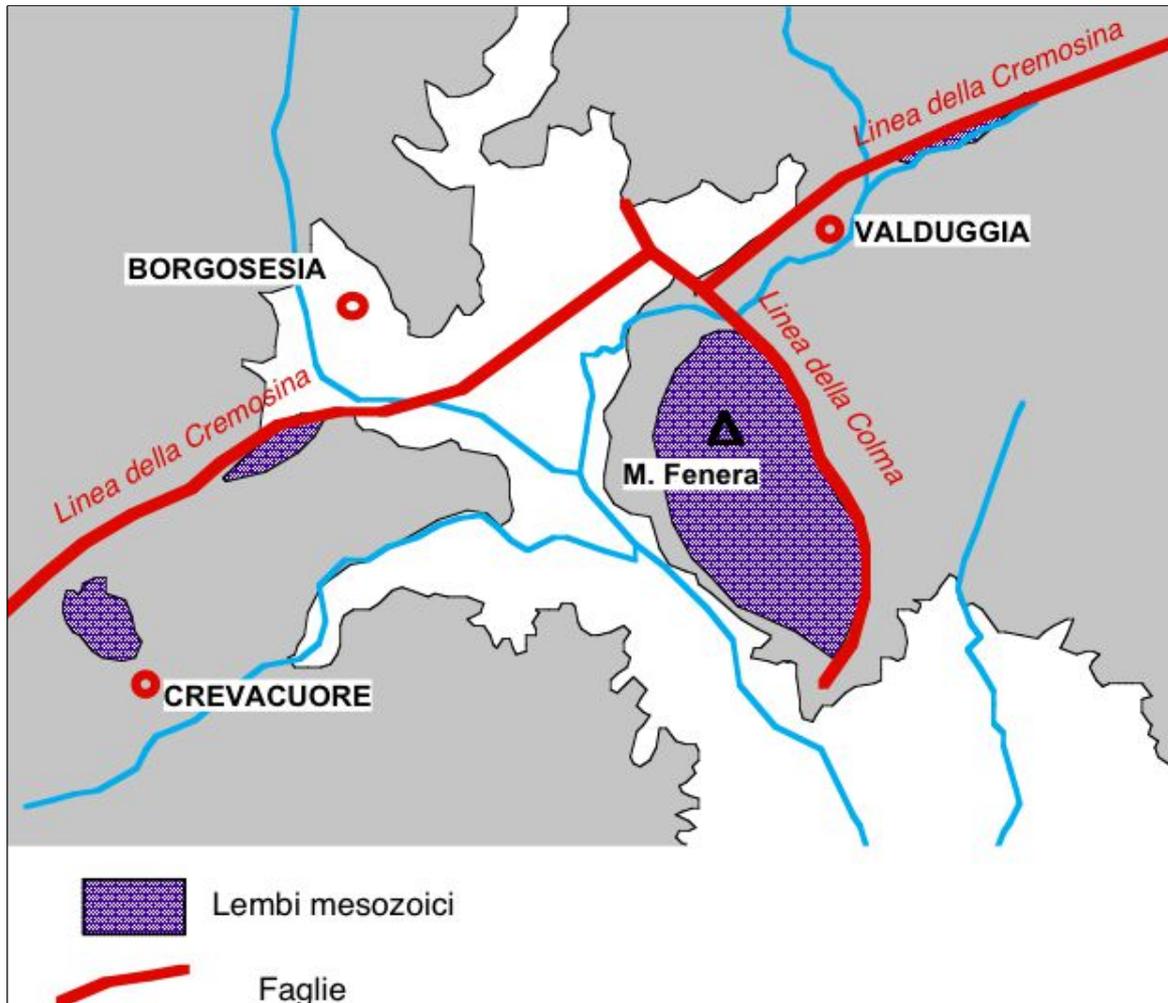
Figura 4 – Schema tettonico bassa Valsesia

A Sud del territorio comunale di Cellio con Breia, lungo la valle del torrente Strona di Valduggia, è presente un altro importante sistema tettonico, indicato in letteratura col nome di *Linea della Cremosina*: questa faglia ha andamento ENE-WSW e si sviluppa dal Biellese, fino a raggiungere la bassa Valsesia e il lago d'Orta Essa separa gli *Scisti dei Laghi* dalle vulcaniti permiane del *Complesso dei porfidi quarziferi del Biellese e bassa Valsesia*, che rappresentano il substrato su cui poggiano le formazioni mesozoiche del M. Fenera.

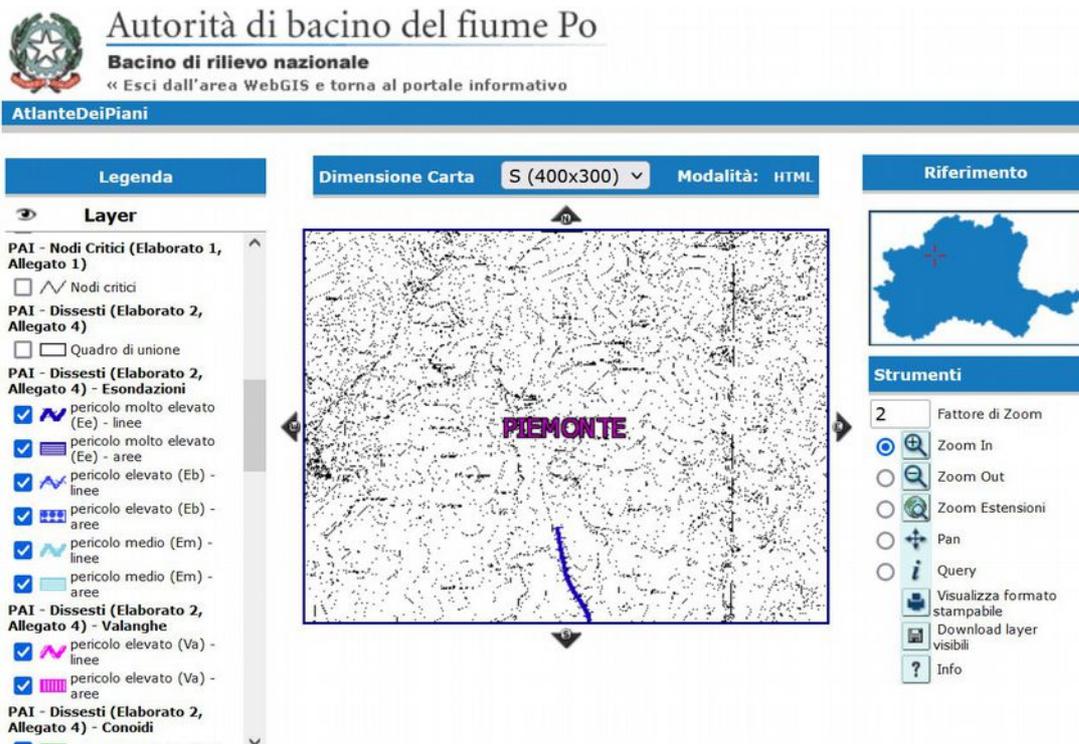
Figura 5 – Estratto da WEBGIS PAI da ADBPO AREA NORD

- lungo l'asta del T. Strona un ampio tratto del corso d'acqua ascrivito alla tematica "ESONDAZIONI E DISSESTI MORFOLOGICI DI CARATTERE TORRENTIZIO - area con pericolosità molto elevata o elevata non perimetrata (Ee)";
- nell'abitato di Cadarafagno un'area ascrivita alla tematica "DELIMITAZIONE DELLE AREE IN DISSESTO- area di frana attiva non perimetrata (Fa);
- in prossimità dell'abitato di Cellio un'area ascrivita alla tematica "DELIMITAZIONE DELLE AREE IN DISSESTO- area di frana attiva non perimetrata (Fa);
- lungo la strada comunale per Culagna un'area ascrivita alla tematica "DELIMITAZIONE DELLE AREE IN DISSESTO- area di frana attiva non perimetrata (Fa);
- in prossimità abitato di Gallina un'area ascrivita alla tematica "DELIMITAZIONE DELLE AREE IN DISSESTO- area di frana attiva non perimetrata (Fa).

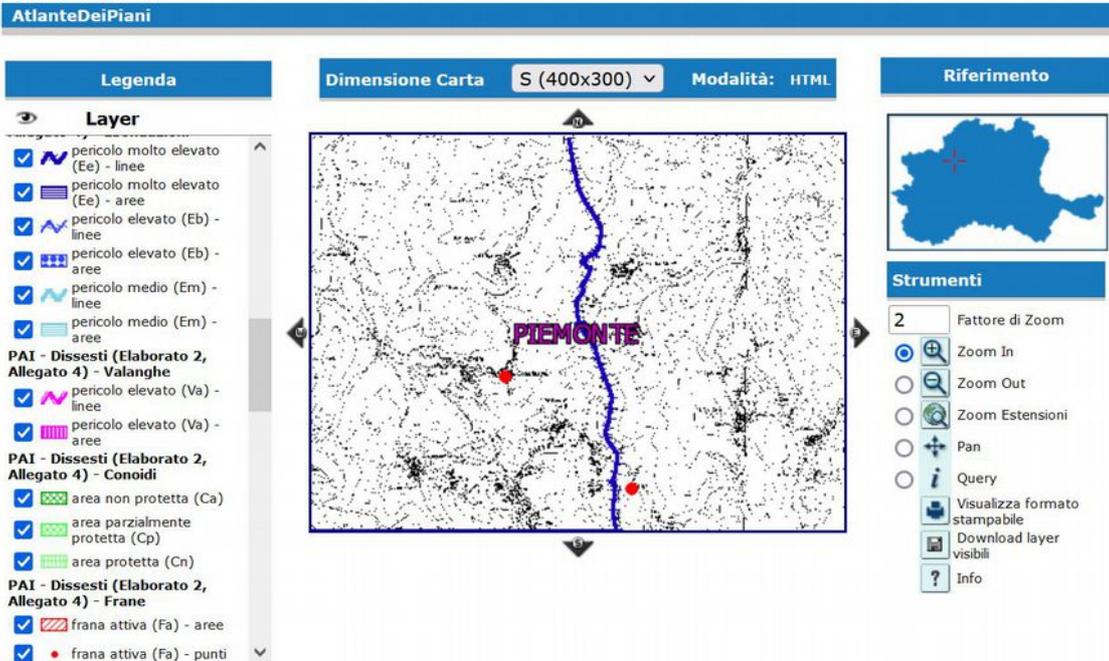
Figura 6 – Estratto da WEBGIS PAI da ADBPO AREA CENTRALE

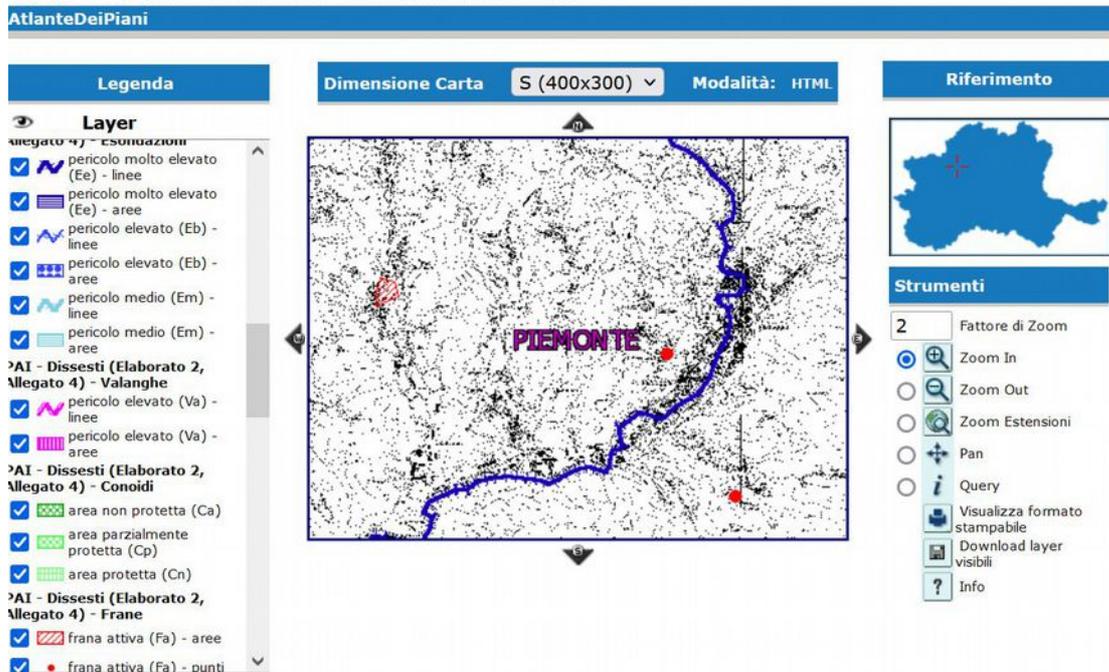
Figura 7 – Estratto da WEBGIS PAI da ADBPO AREA SUD

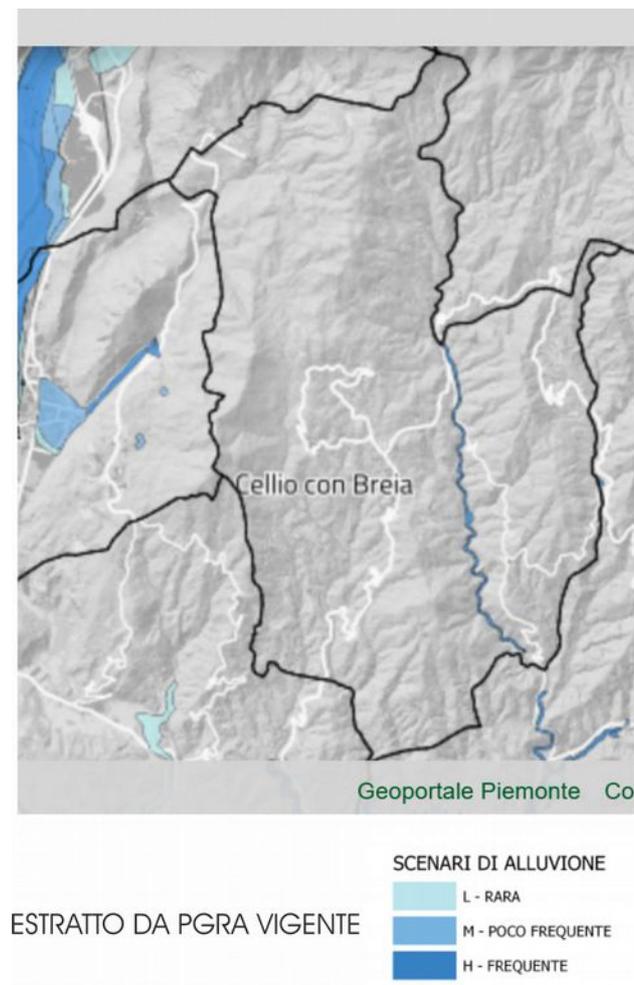
Figura 8 – Estratto da PGRA – DIRETTIVA ALLUVIONI (2015)

- In corrispondenza del fondo dell'incisione del T. Strona, è individuata una fascia ascritta a scenario di alluvione "frequente" (H), continua nell'ambito dello sviluppo del corso d'acqua lungo il territorio comunale.

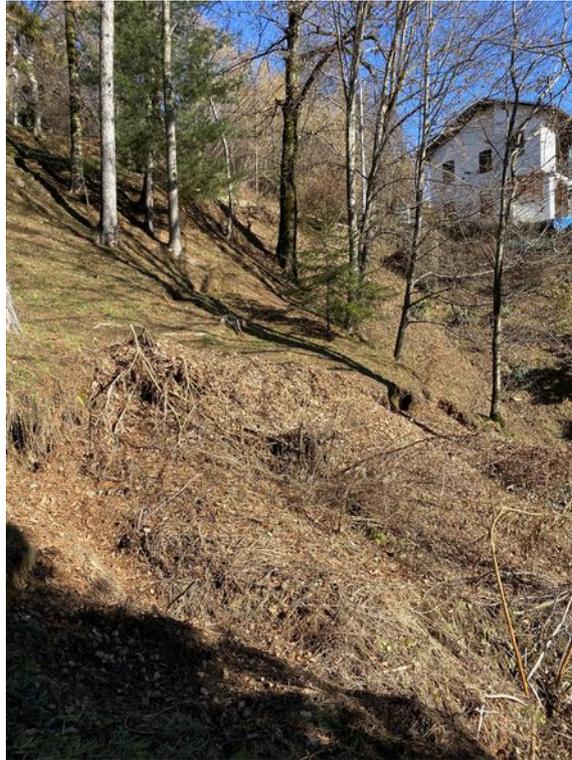
FOTO 1 - FRANA FA10 21_18 – Coronamento frana e posizione abitato

La frana non ha interessato al momento aree urbanizzate o infrastrutture, ma è suscettibile di possibile evoluzione retroregressiva che potrebbe portare a coinvolgere in futuro le case sparse poste più a monte e lo stesso tracciato stradale (vedasi FOTO 1 e 2).

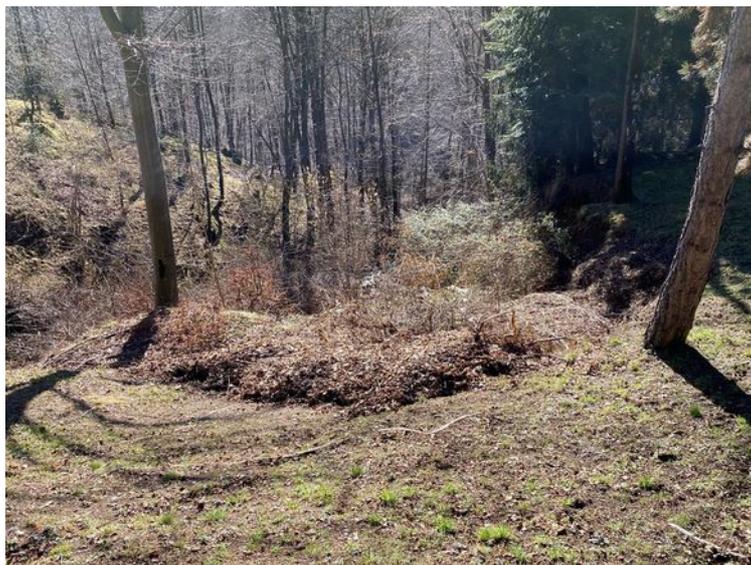
FOTO 2 - FRANA FA10 21_18 – Ripresa coronamento frana da monte

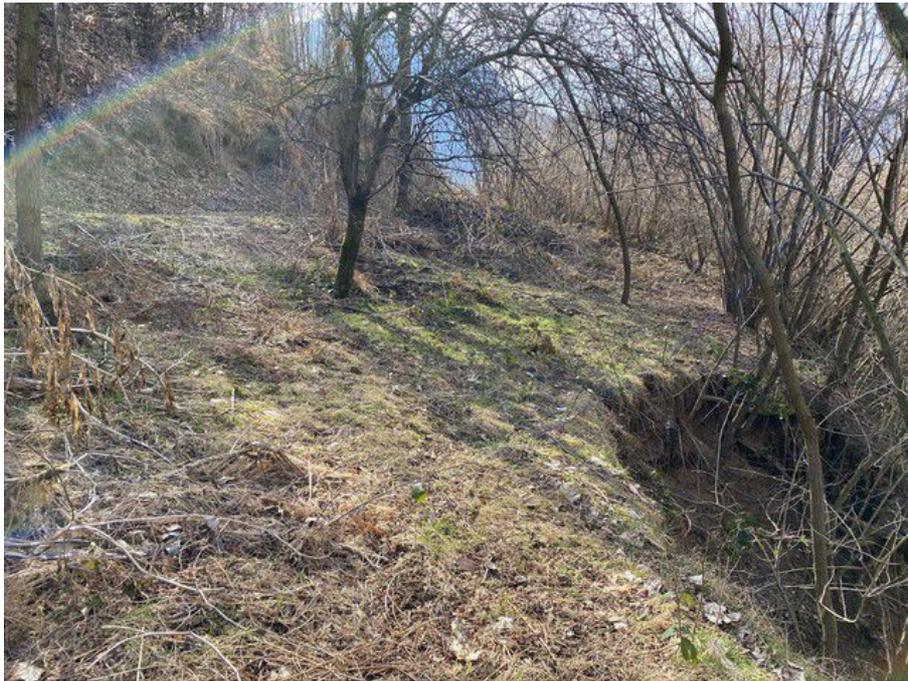
FOTO 3 - FRANA FA10 21_19 – Nicchia di frana. In secondo piano il tratto superiore del tracciato stradale

La nicchia di frana mantiene una distanza minima di 8 m circa dal piano viabile del tratto stradale superiore (vedasi FOTO 3). L'evoluzione della frana è al momento libera e l'eventuale arretramento della nicchia di distacco potrebbe coinvolgere in futuro il tracciato stradale a monte, mentre l'eventuale accumulo di frana potrebbe riversarsi sul tratto stradale inferiore.

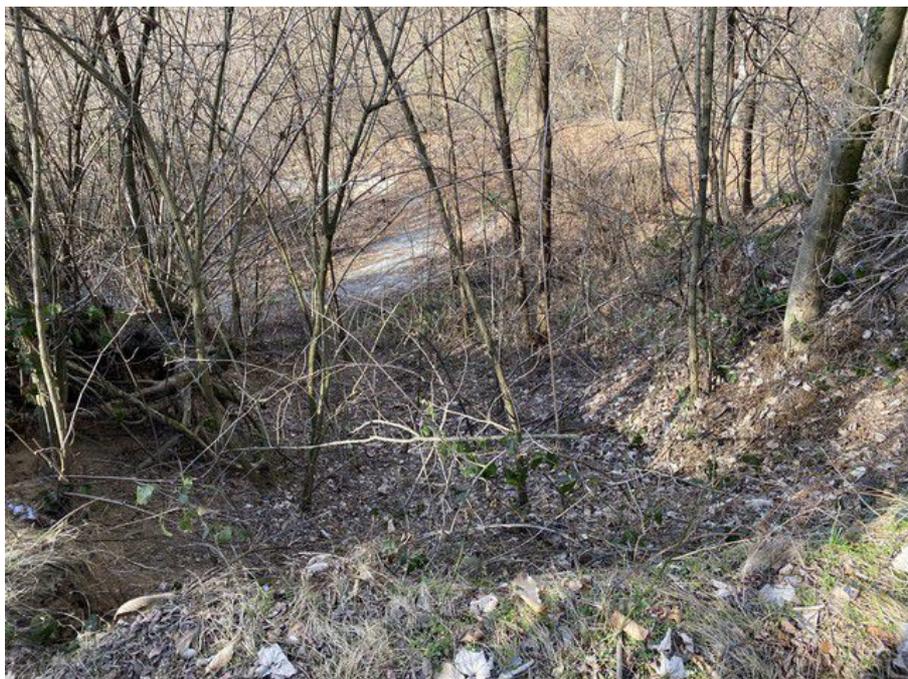
FOTO 4 - FRANA FA10 21_19 – Ripresa della frana dall'alto, sullo sfondo il tracciato stradale

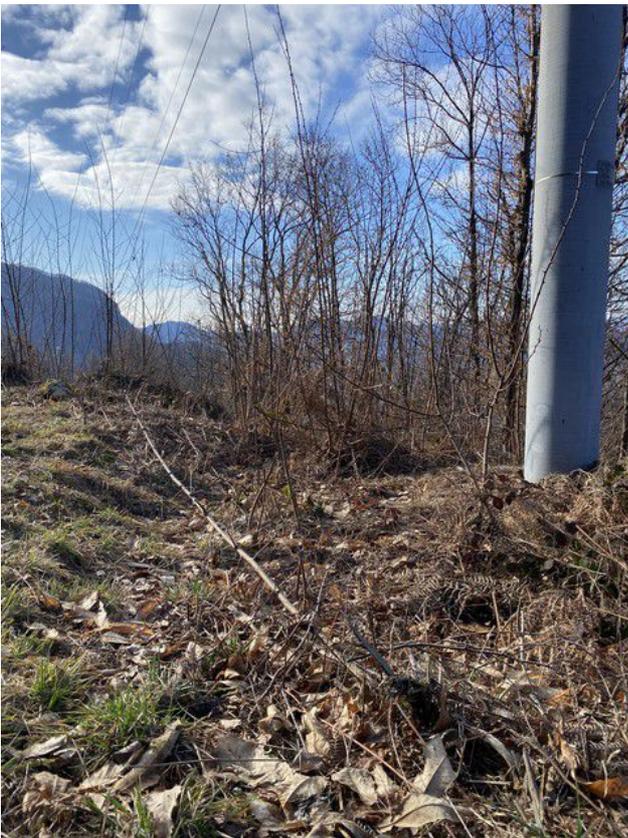
FOTO 5 - FRANA FA10 21_20 – Dettaglio del sostegno della linea elettrica interessata dal ribassamento

L'evoluzione del movimento franoso complesso è al momento in stasi, ma è ben evidente il ribassamento della superficie del suolo a livello della nicchia di distacco, il quale coinvolge anche il sostegno della linea elettrica 15.000 kV. Anche in tal caso l'evoluzione della frana non è contrastata e l'eventuale ulteriore ribassamento potrebbe compromettere la funzionalità della linea elettrica ed eventualmente interessare il tracciato stradale (vedasi FOTO 5 e 6).

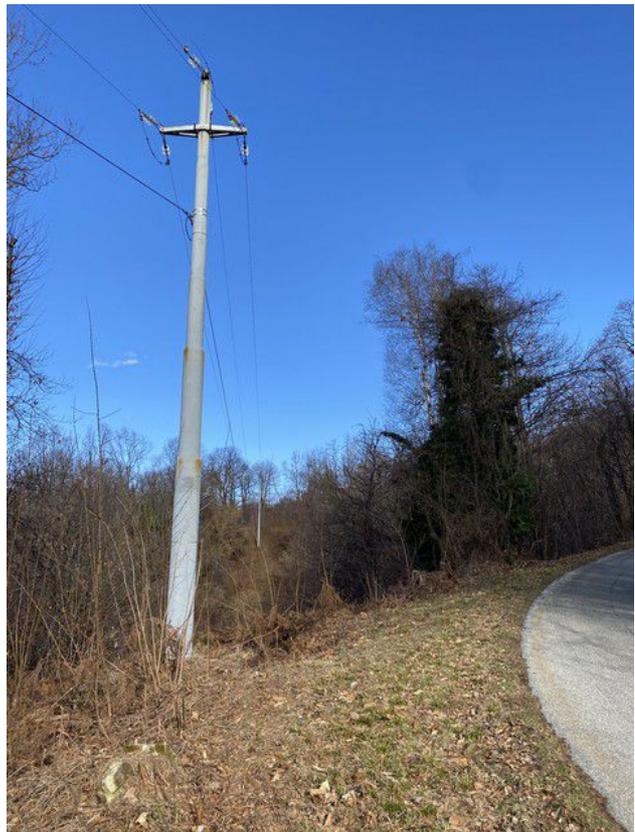
FOTO 6 - FRANA FA10 21_20 – Panoramica del sostegno della linea elettrica interessata dal ribassamento

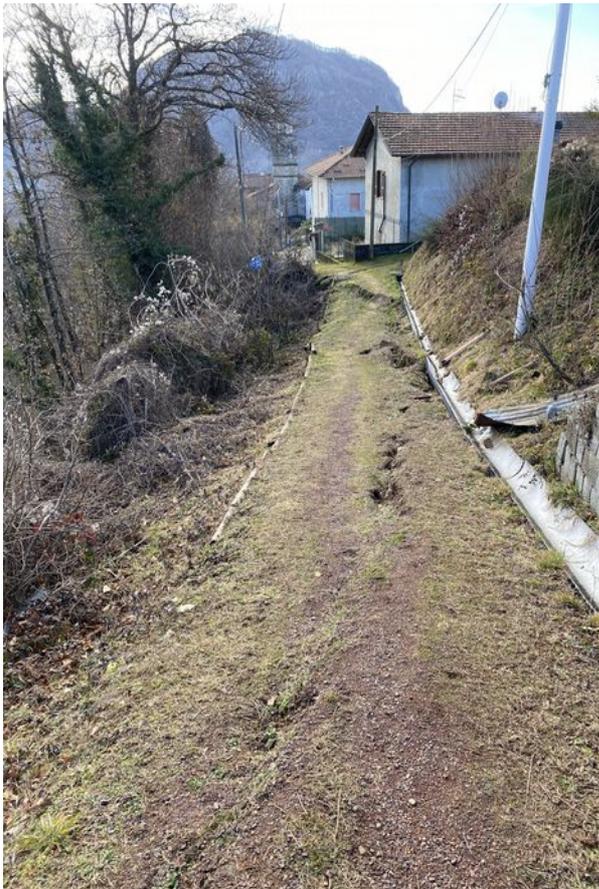
FOTO 7 - FRANA FQ10 21_15 – Aspetto del sentiero interessato dalla riattivazione della frana

La frana mostra segni di riattivazione a seguito dell'evento alluvionale dell'ottobre 2020, avendo interessato il sentiero comunale, ove si evidenzia un ribassamento dell'ordine di 50 cm come massimo. L'eventuale evoluzione futura del dissesto potrebbe comportare la completa elisione del tratto di sentiero (vedasi FOTO 7 e 8).

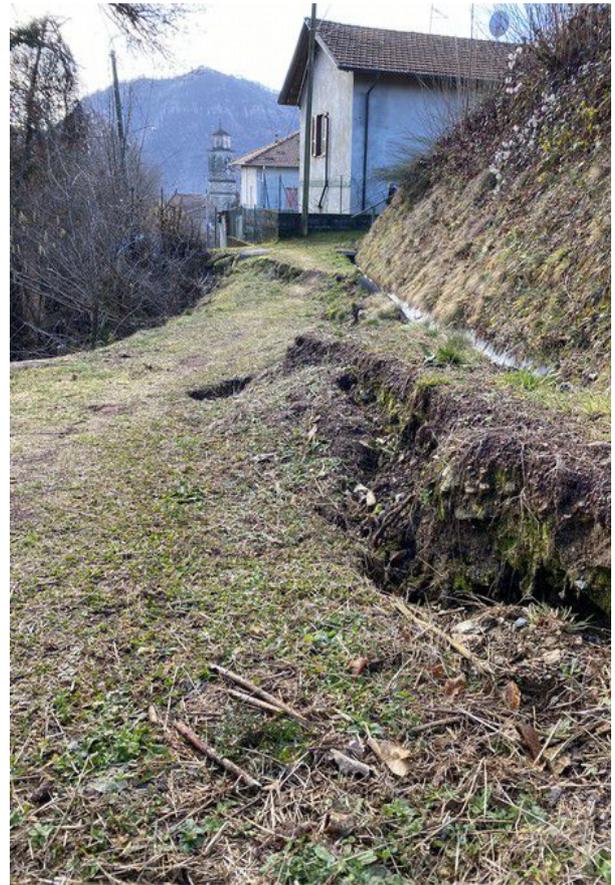
FOTO 8 - FRANA FQ10 21_15 – Particolare dal quale si evince l'entità del ribassamento

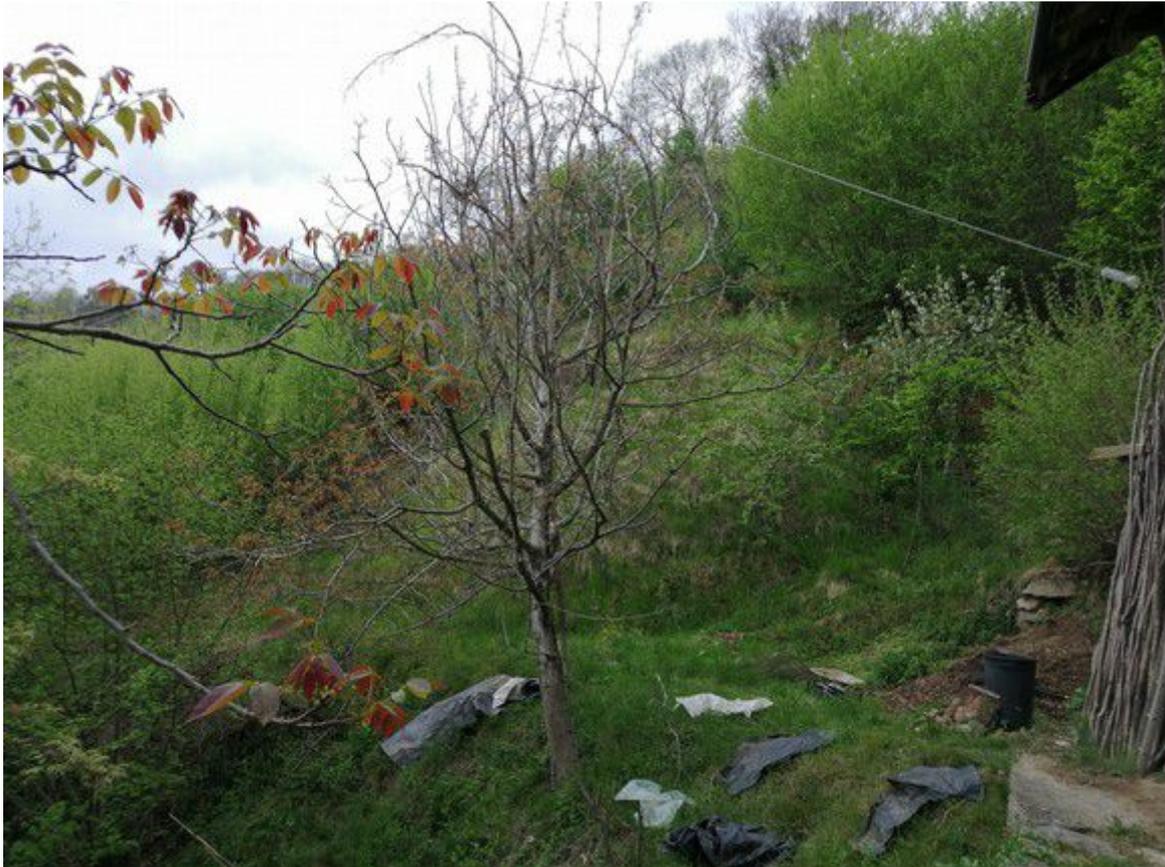
FOTO 9 - FRANA FA6 21_80 – Aspetto attuale della superficie di frana

La superficie di frana si mostra rinaturalizzata spontaneamente e conseguentemente non si apprezza ulteriore evoluzione del dissesto (vedasi FOTO 9).

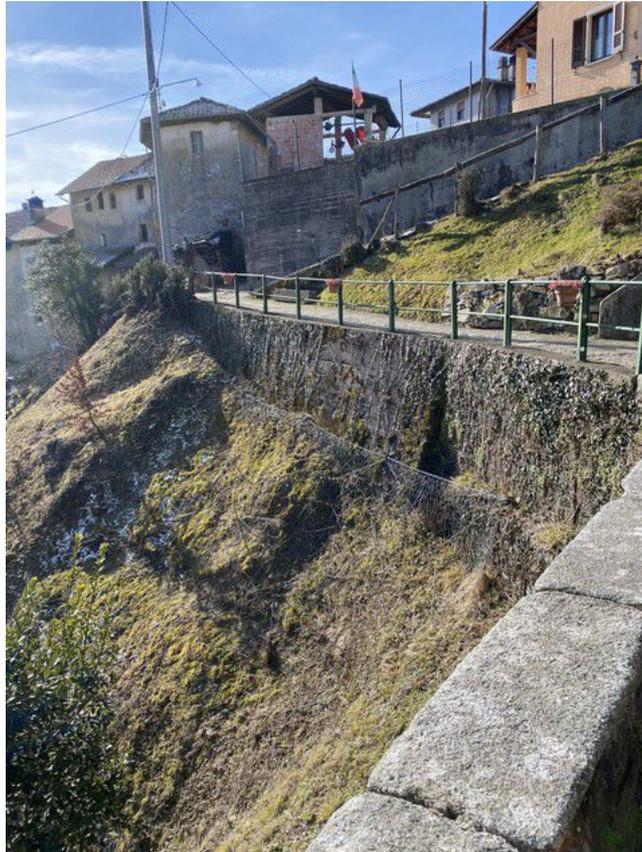
FOTO 10 - FRANA FQ3 21_9 – La visione laterale di insieme non evidenzia particolare riattivazione del dissesto corticale

La nicchia di frana mantiene una distanza minima di 8 m circa dal piano viabile del tratto stradale superiore (vedasi FOTO 3). L'evoluzione della frana è al momento libera e l'eventuale arretramento della nicchia di distacco potrebbe coinvolgere in futuro il tracciato stradale a monte, mentre l'eventuale accumulo di frana potrebbe riversarsi sul tratto stradale inferiore (vedasi FOTO 10 e 11).

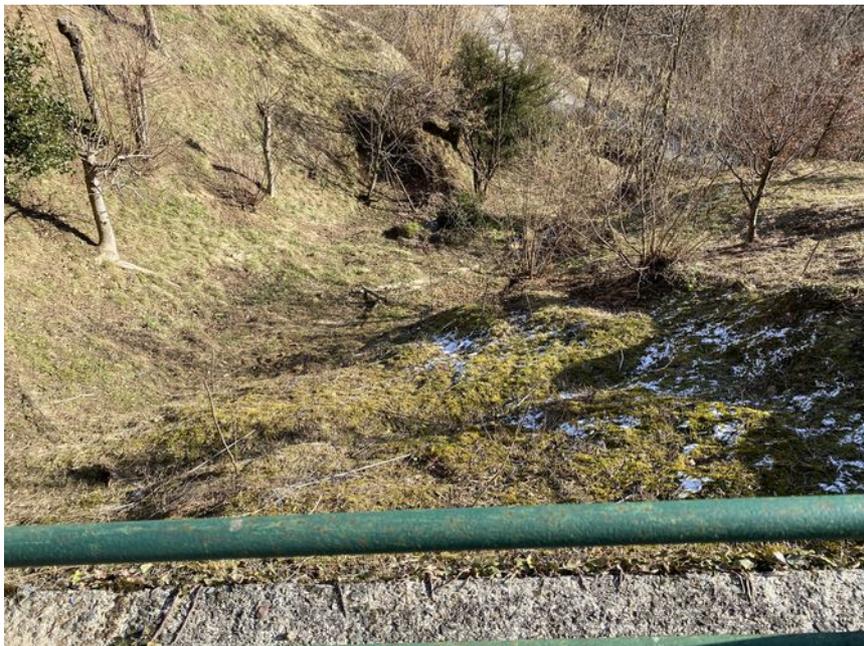
FOTO 11 - FRANA FQ3 21_9 – Anche la visione laterale di insieme non evidenzia particolare riattivazione del dissesto corticale

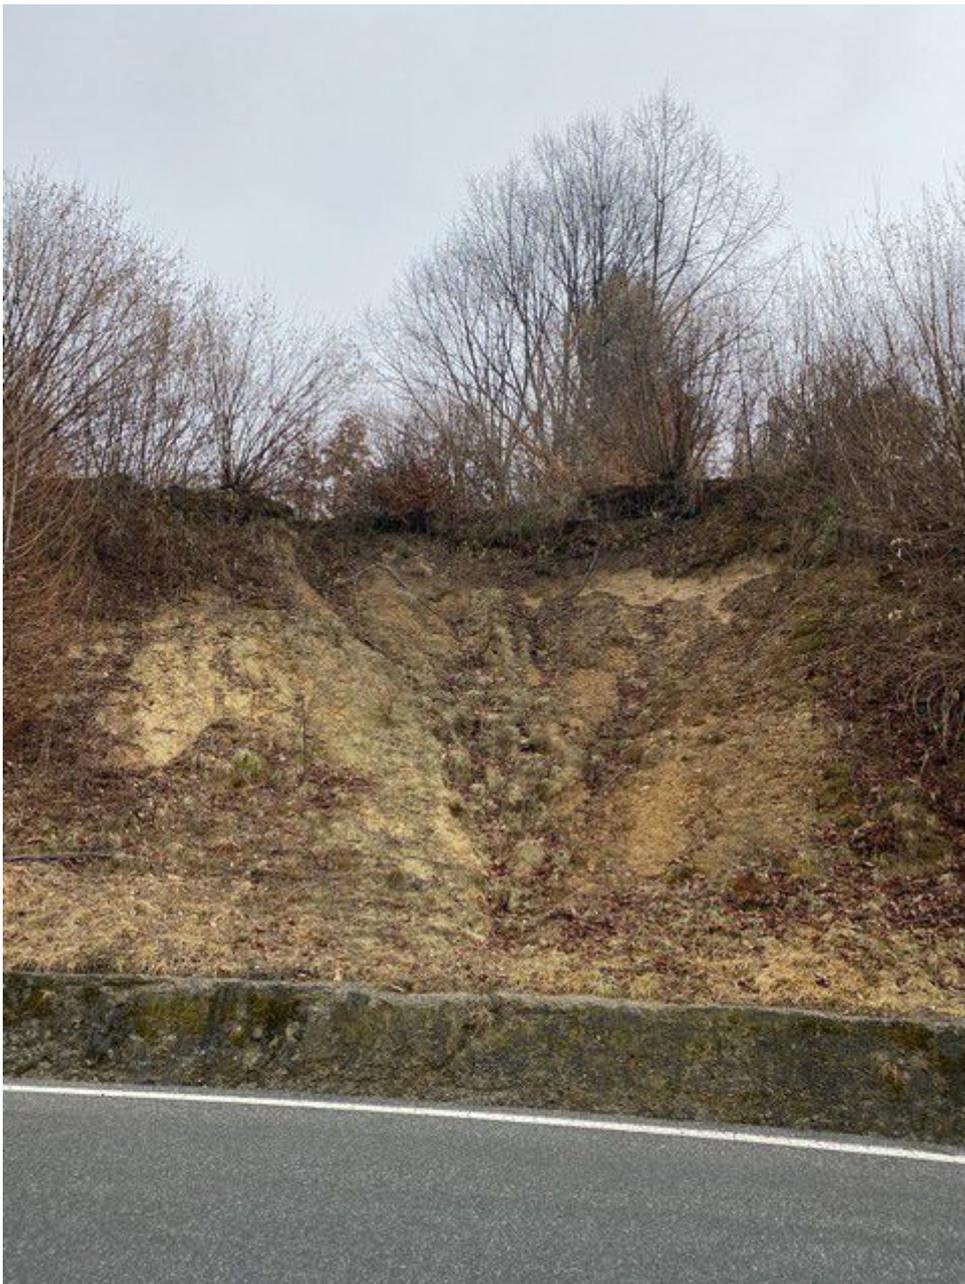
FOTO 12 - FRANA FA6 21_10 – Panoramica dell'area di frana ripresa dal piano stradale

La frana corticale ha interessato la scarpata posta a monte del tracciato stradale, risultando frenata nella sua evoluzione dallo stato di addensamento dei prodotti di alterazione del substrato roccioso ivi presente. L'eventuale evoluzione potrebbe unicamente coinvolgere il settore sommitale (vedasi FOTO 12).

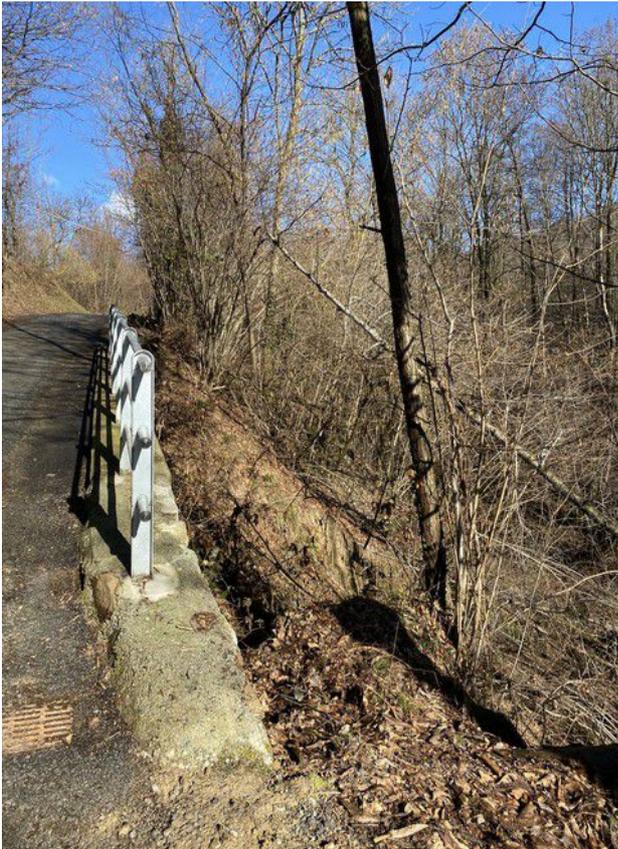
FOTO 13 - FRANA FQ3 21_11 – Panoramica del settore superiore del pendio a suo tempo interessato dalla frana al margine strada

Non si rilevano particolari segni di riattivazione della frana, se il segno dello scorrimento delle acque di dilavamento in corrispondenza della porzione medio-inferiore del pendio, con evidenze di erosione spondale in destra del corso d'acqua (vedasi FOTO 13 e 14).

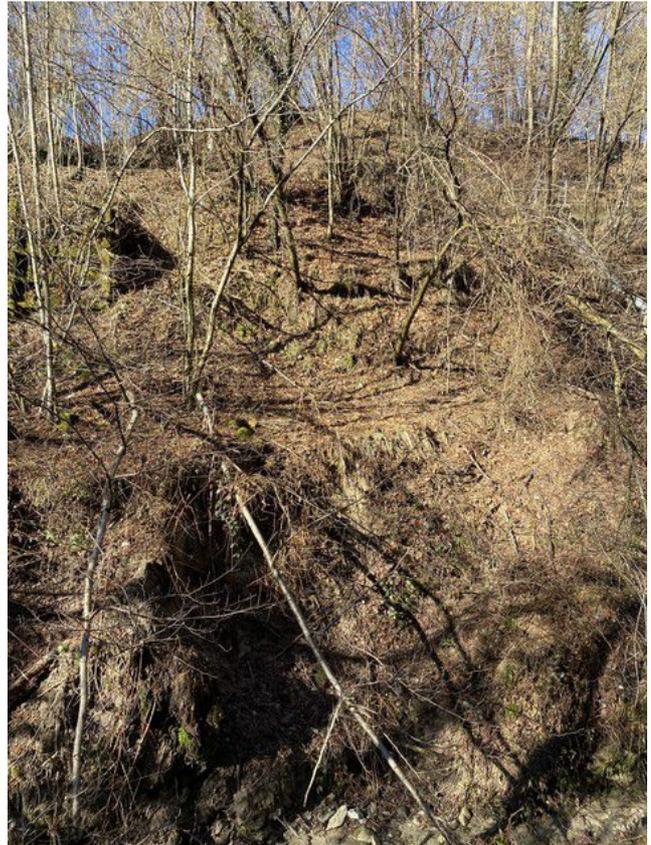
FOTO 14 - FRANA FQ3 21_11 – Segni dello scorrimento acque di dilavamento lungo il pendio, con evidenza di erosione in sponda destra corso d'acqua

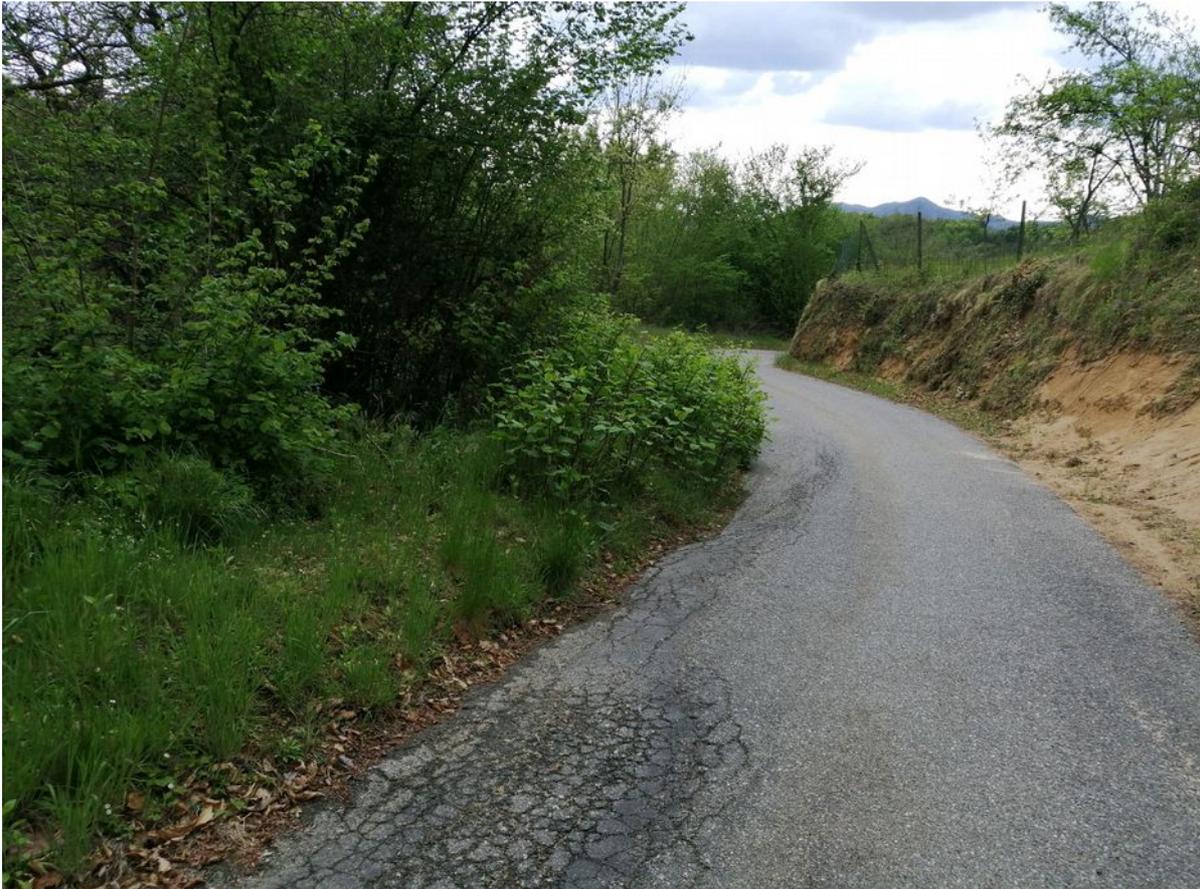
FOTO 15 - FRANA FQ6 21_76 – Panoramica del tratto stradale al coronamento del dissesto

Non si rilevano particolari segni di riattivazione della frana, mentre è apprezzabile il ribassamento del piano viabile della strada comunale (vedasi FOTO 15).

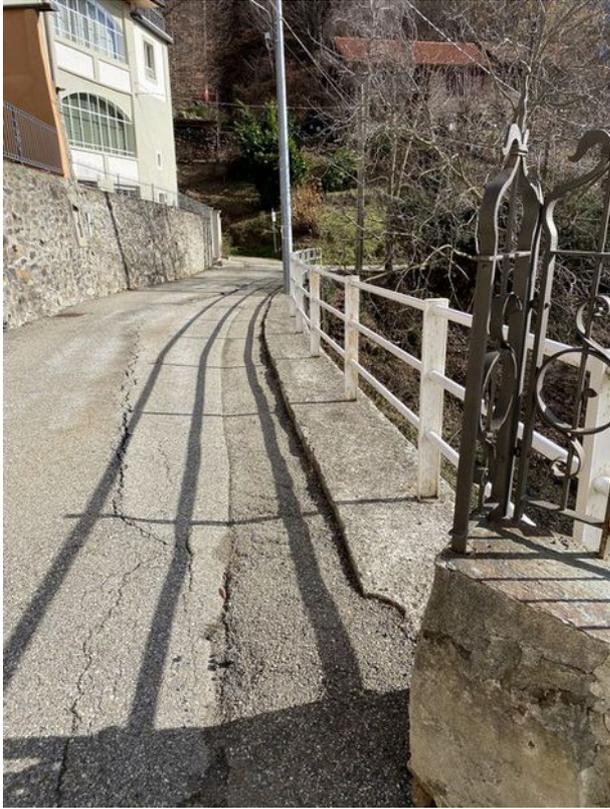
FOTO 16 - FRANA FA10 21_35 – Ribassamento del piano viabile, ma in adiacenza a trincea di scavo ripristinata

Si evidenziano alcuni segni, non del tutto incontrovertibili, della possibile riattivazione della frana, rappresentati dal parziale ribassamento di parte del piano viabile a tergo della sommità del muro, in adiacenza a trincea di scavo ripristinata. Si rileva inoltre la presenza di qualche pianta inclinata (vedasi FOTO 16-17).

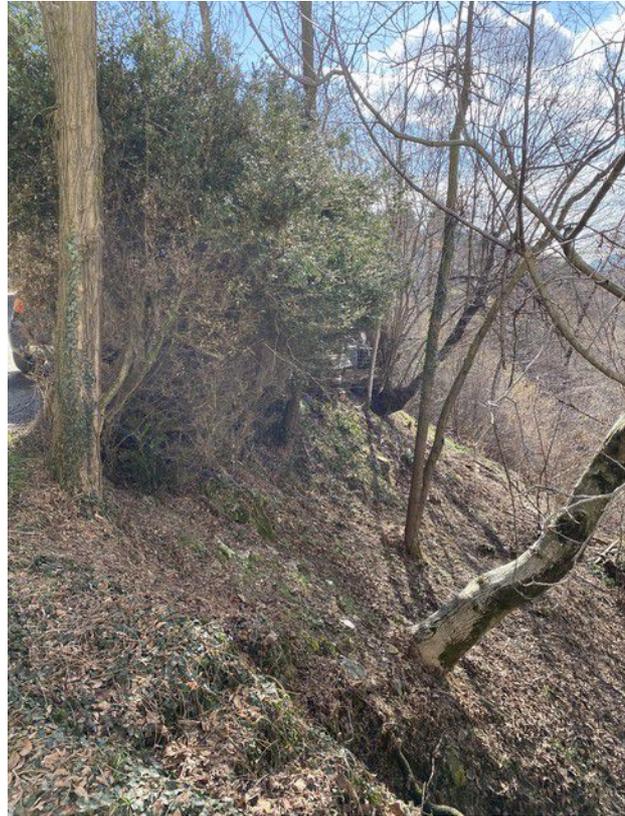
FOTO 17 - FRANA FA10 21_35 – Inclinazione di alcune piante lungo il pendio

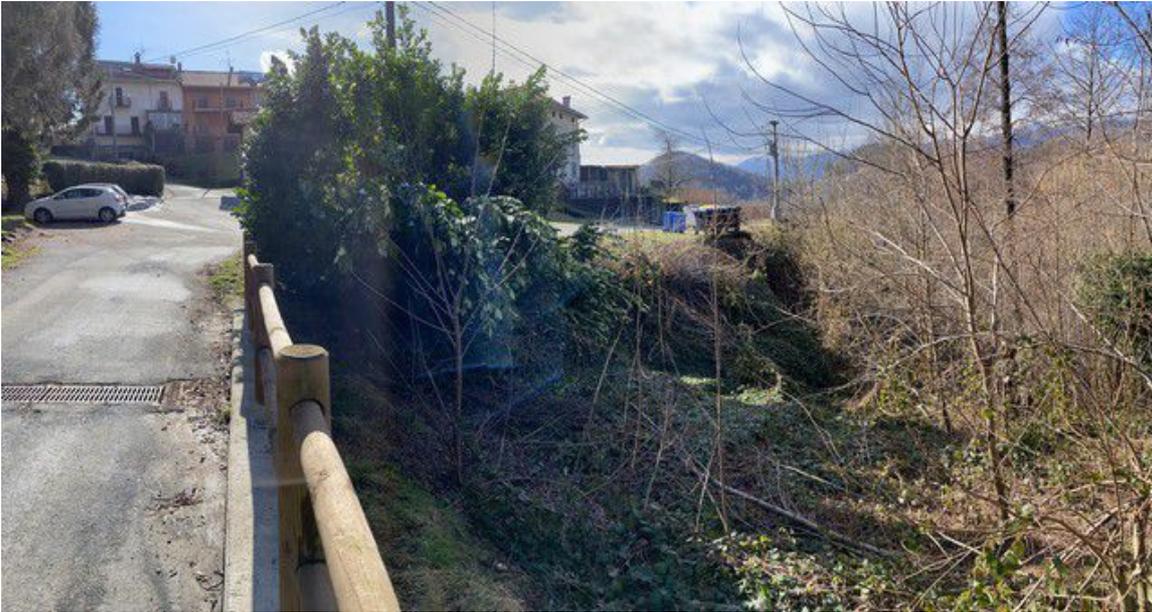
FOTO 18 - FRANA FA3 21_34 – Area ecologica minacciata dall'evoluzione della frana

L'evoluzione della frana è resa manifesta dal ribassamento del suolo a valle dell'area ecologica, nonché dalla presenza di alcuni segni al margine strada. L'evoluzione potrà comportare l'arretramento della nicchia di distacco, ove il bersaglio più probabile è proprio l'area ecologica (vedasi FOTO 18-19).

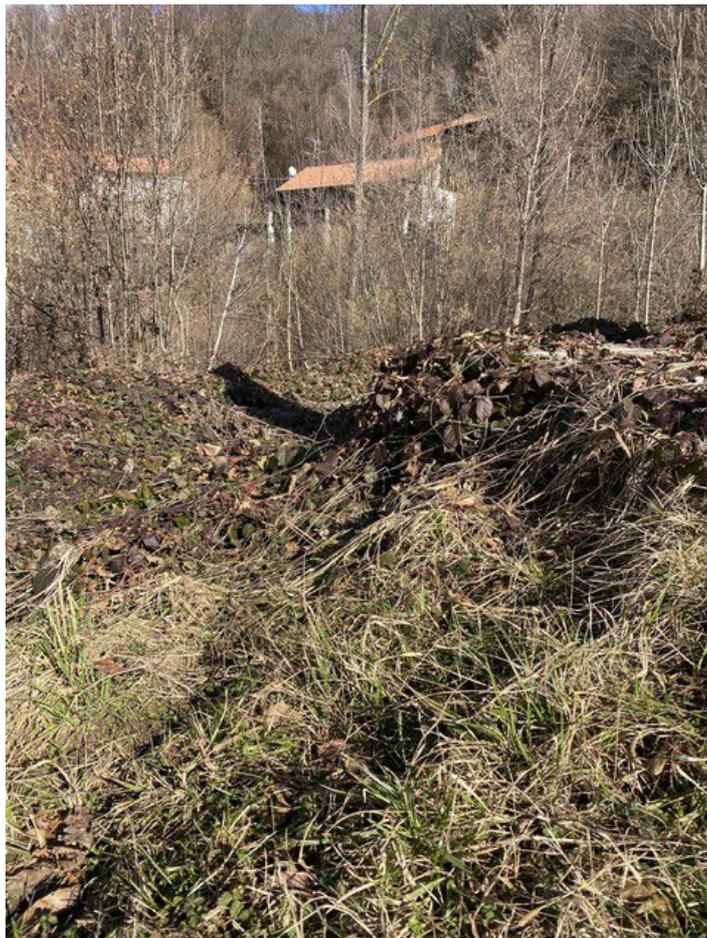
FOTO 19 - FRANA FA3 21_34 – Ribassamento della superficie del suolo lungo pendio posto a valle dell'area ecologica

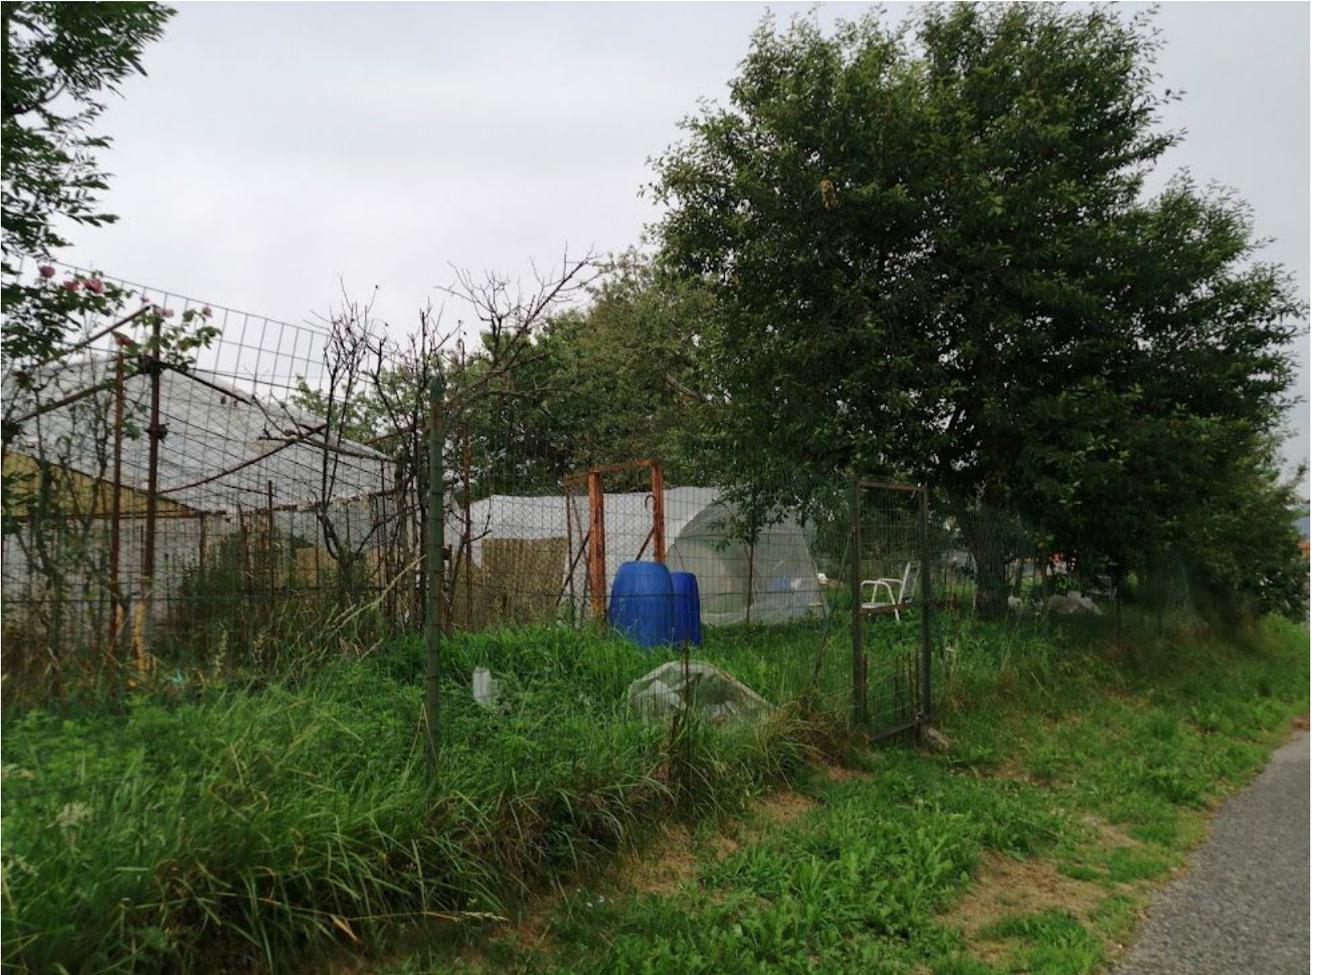
FOTO 1 – Panoramica dell'area 2

Prescrizioni da adottarsi nella fase progettuale: nel realizzare eventuali interrati bisognerà tenere in debito conto le possibili influenze indotte dalle acque di infiltrazione meteorica o di falde temporanee, provvedendo all'impermeabilizzazione di eventuali corpi di fabbrica interrati.

Sarà opportuno predisporre adeguata rete di drenaggio al contorno di monte, al fine di ottenere idonea regimazione degli apporti meteorici provenienti da monte.
