COMUNE DI CELLIO CON BREIA

PIANO REGOLATORE GENERALE

PROPOSTA TECNICA PROGETTO DEFINITIVO

1G - RELAZIONE GEOLOGICO-TECNICA

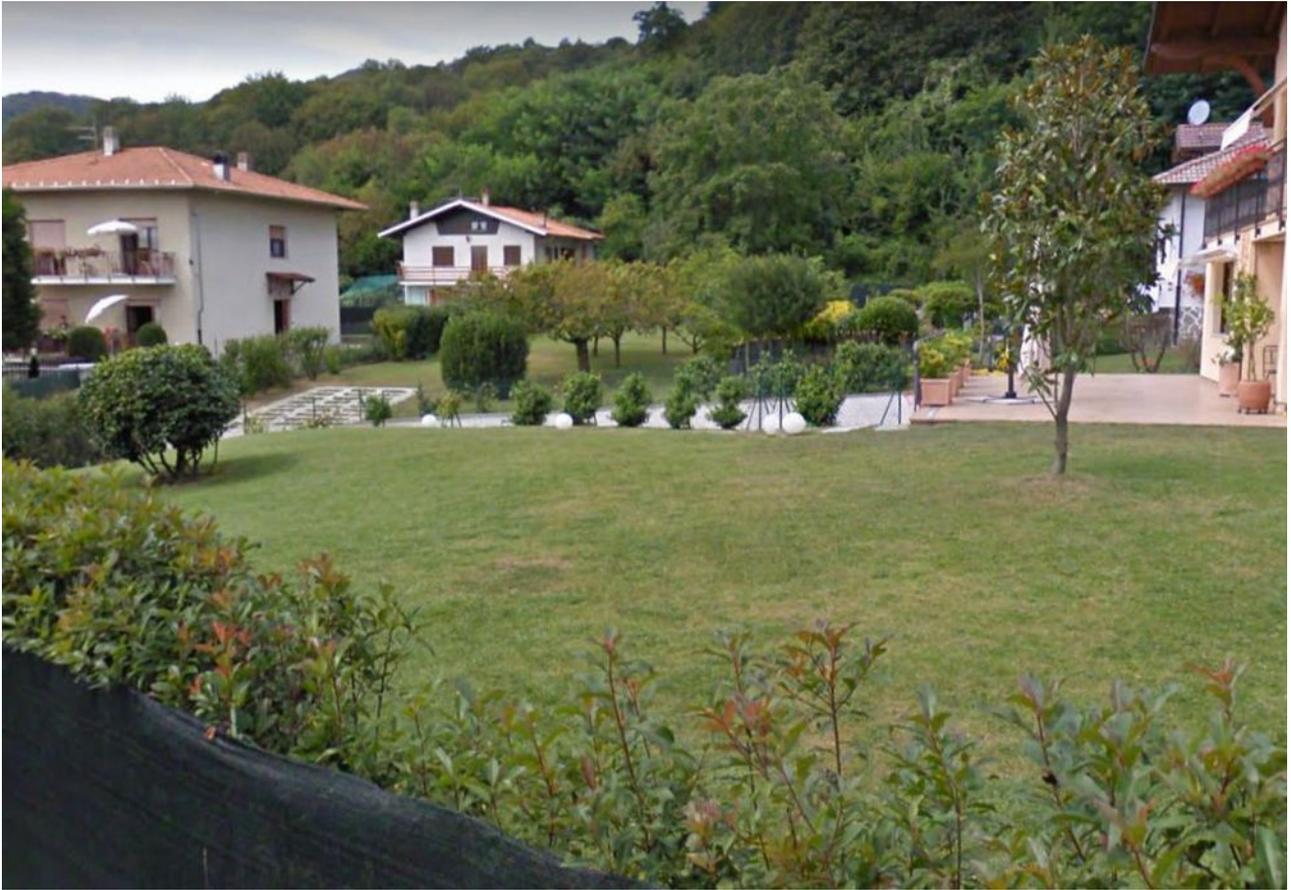
FOTO 2 – Panoramica dell'area 3

Prescrizioni da adottarsi nella fase progettuale: nel realizzare eventuali interrati bisognerà tenere in debito conto le possibili influenze indotte dalle acque di infiltrazione meteorica o di falde temporanee, provvedendo all'impermeabilizzazione di eventuali corpi di fabbrica interrati.

Sarà opportuno predisporre adeguata rete di drenaggio al contorno di monte, al fine di ottenere idonea regimazione degli apporti meteorici provenienti da monte.

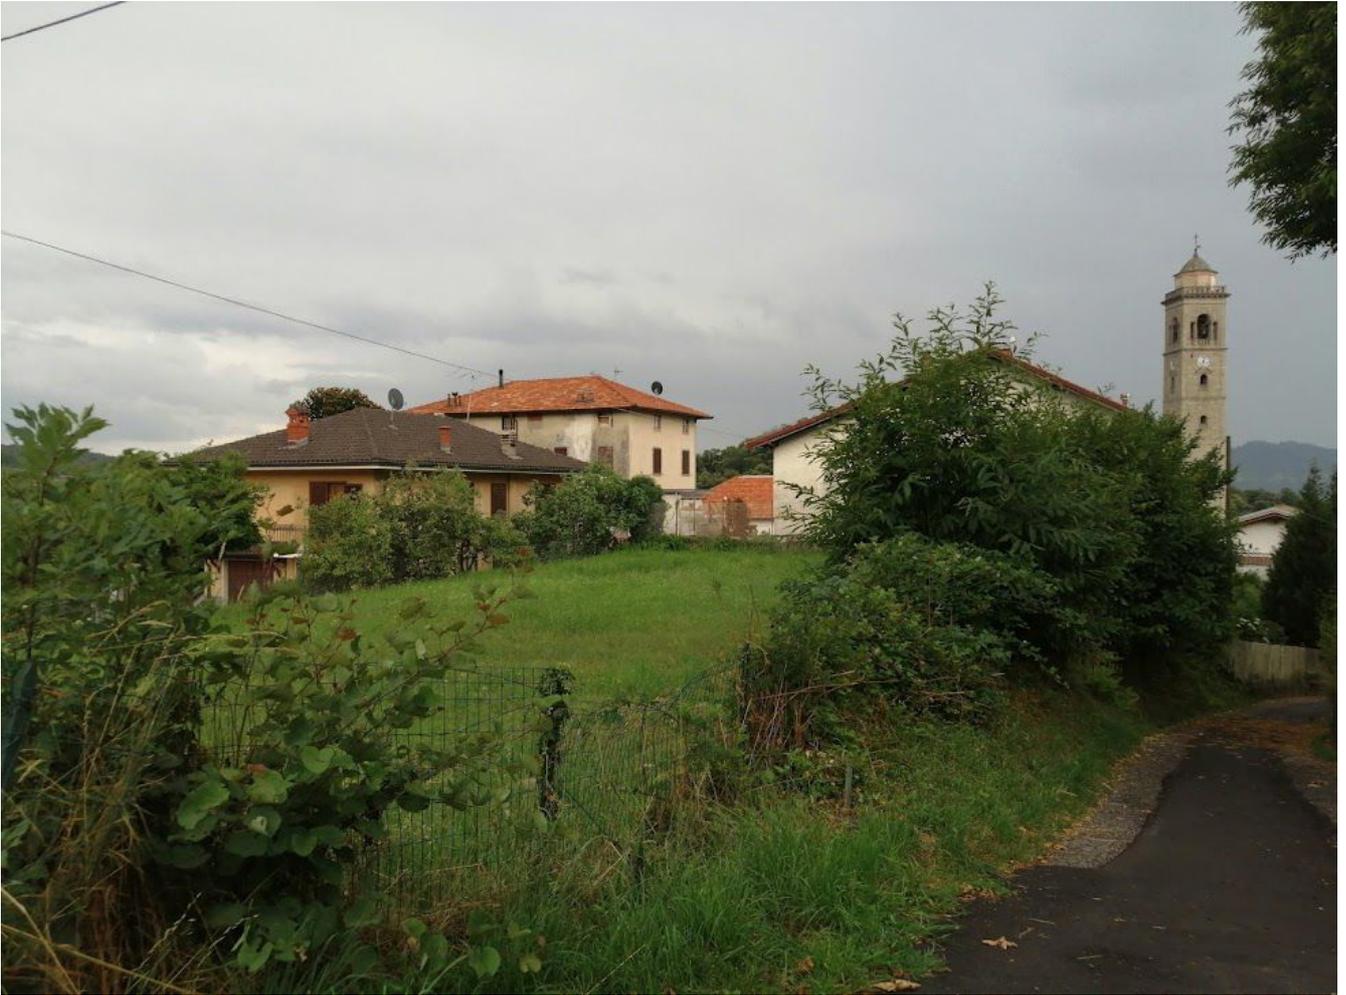
FOTO 3 – Panoramica dell'area 4

Prescrizioni da adottarsi nella fase progettuale: nel realizzare eventuali interrati bisognerà tenere in debito conto le possibili influenze indotte dalle acque di infiltrazione meteorica o di falde temporanee, provvedendo all'impermeabilizzazione di eventuali corpi di fabbrica interrati.

Sarà opportuno predisporre adeguata rete di drenaggio al contorno di monte, al fine di ottenere idonea regimazione degli apporti meteorici provenienti da monte.

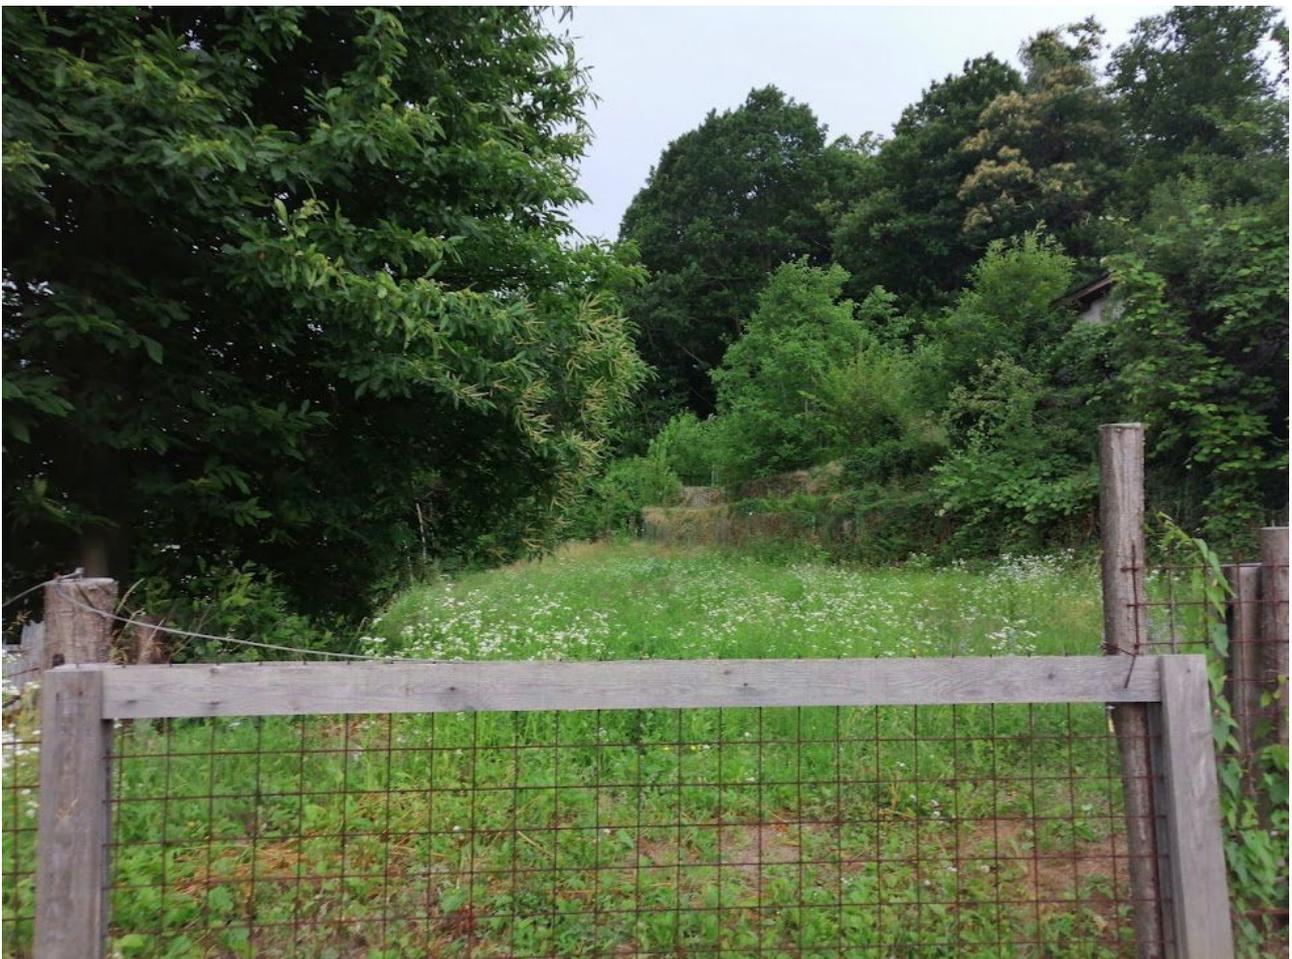
FOTO 4 – Panoramica dell'area 5

Prescrizioni da adottarsi nella fase progettuale: nel realizzare eventuali interrati bisognerà tenere in debito conto le possibili influenze indotte dalle acque di infiltrazione meteorica o di falde temporanee, provvedendo all'impermeabilizzazione di eventuali corpi di fabbrica interrati.

Sarà opportuno predisporre adeguata rete di drenaggio al contorno di monte, al fine di ottenere idonea regimazione degli apporti meteorici provenienti da monte.

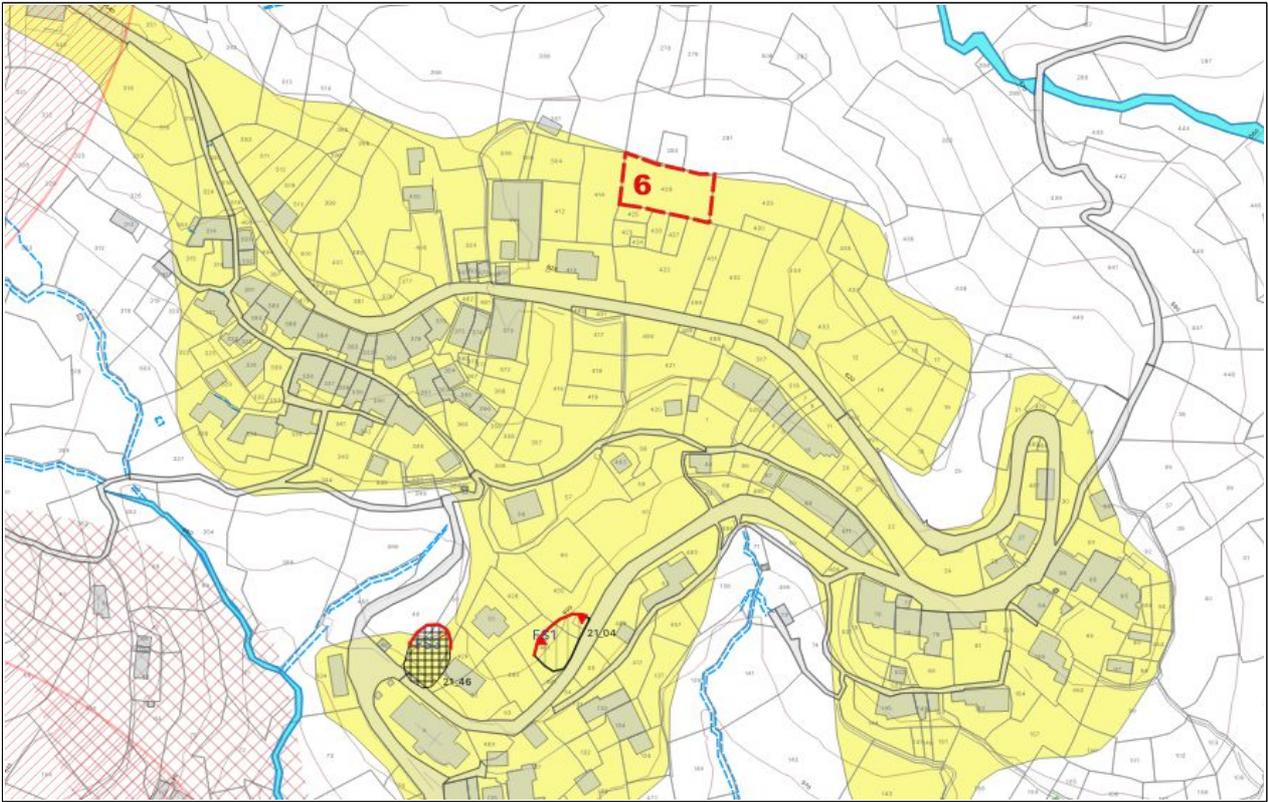
SCHEDA 6

Assetto morfologico e geomorfologico del sito: l'area si pone in corrispondenza di un'ampia dorsale subpianeggiante, orientata in prevalente direzione NW-SE, la quale presenta larghezza non inferiore a 150 m. In tale settore la dorsale è incisa verso Est dalla testata di un modesto impluvio allineato in direzione WNW-ESE. L'area in esame è posta in asse alla dorsale ed è conseguentemente discosta dalle incisioni che ne bordano i fianchi. Nel settore non presente alcuna asta fluviale tale da interferire con l'area medesima.

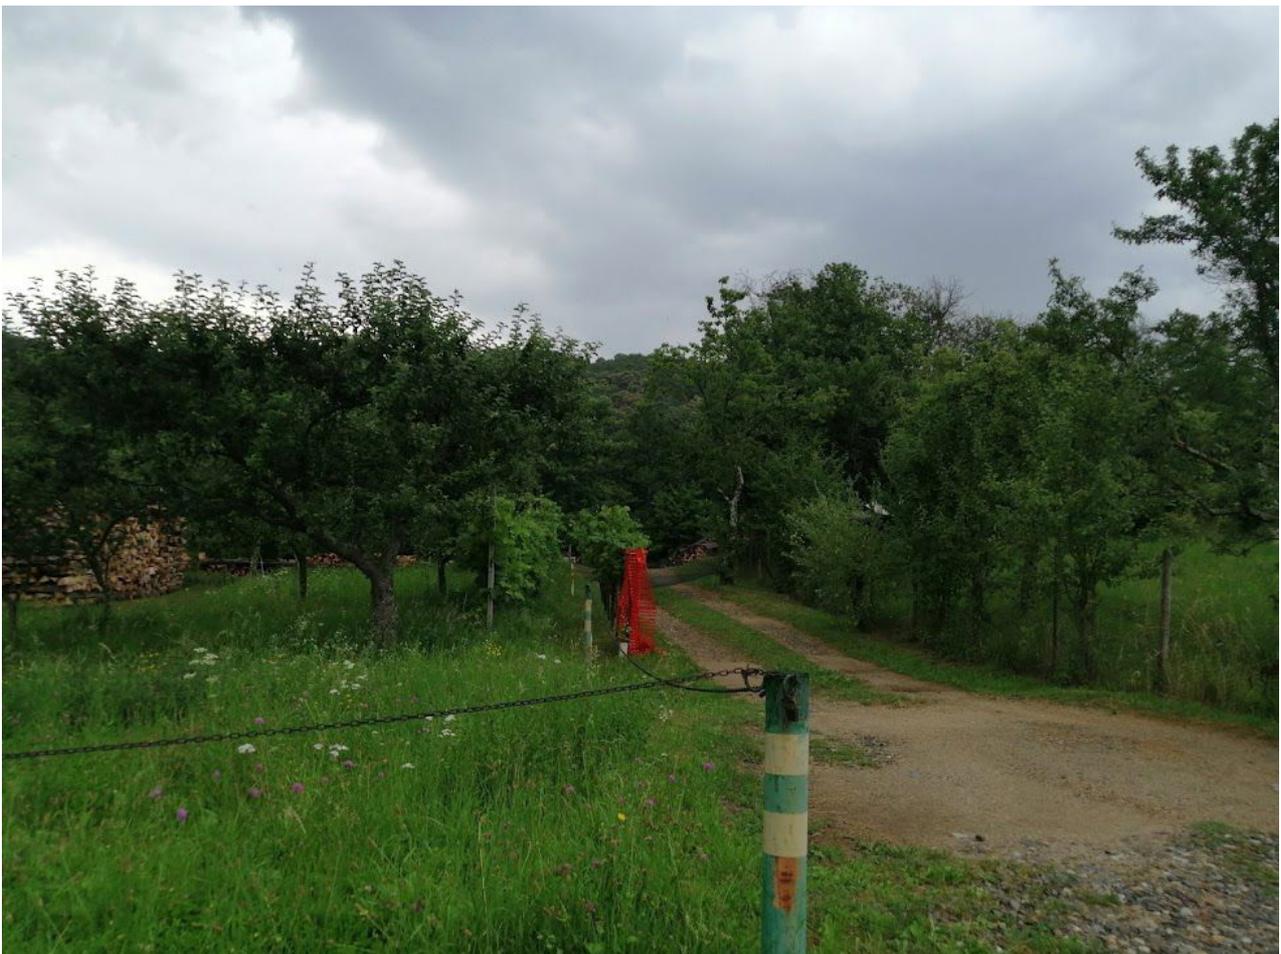
FOTO 5 – Panoramica dell'area 6

Prescrizioni da adottarsi nella fase progettuale: nel realizzare eventuali interrati bisognerà tenere in debito conto le possibili influenze indotte dalle acque di infiltrazione meteorica o di falde temporanee, provvedendo all'impermeabilizzazione di eventuali corpi di fabbrica interrati.

Sarà opportuno predisporre adeguata rete di drenaggio al contorno di monte, al fine di ottenere idonea regimazione degli apporti meteorici provenienti da monte.

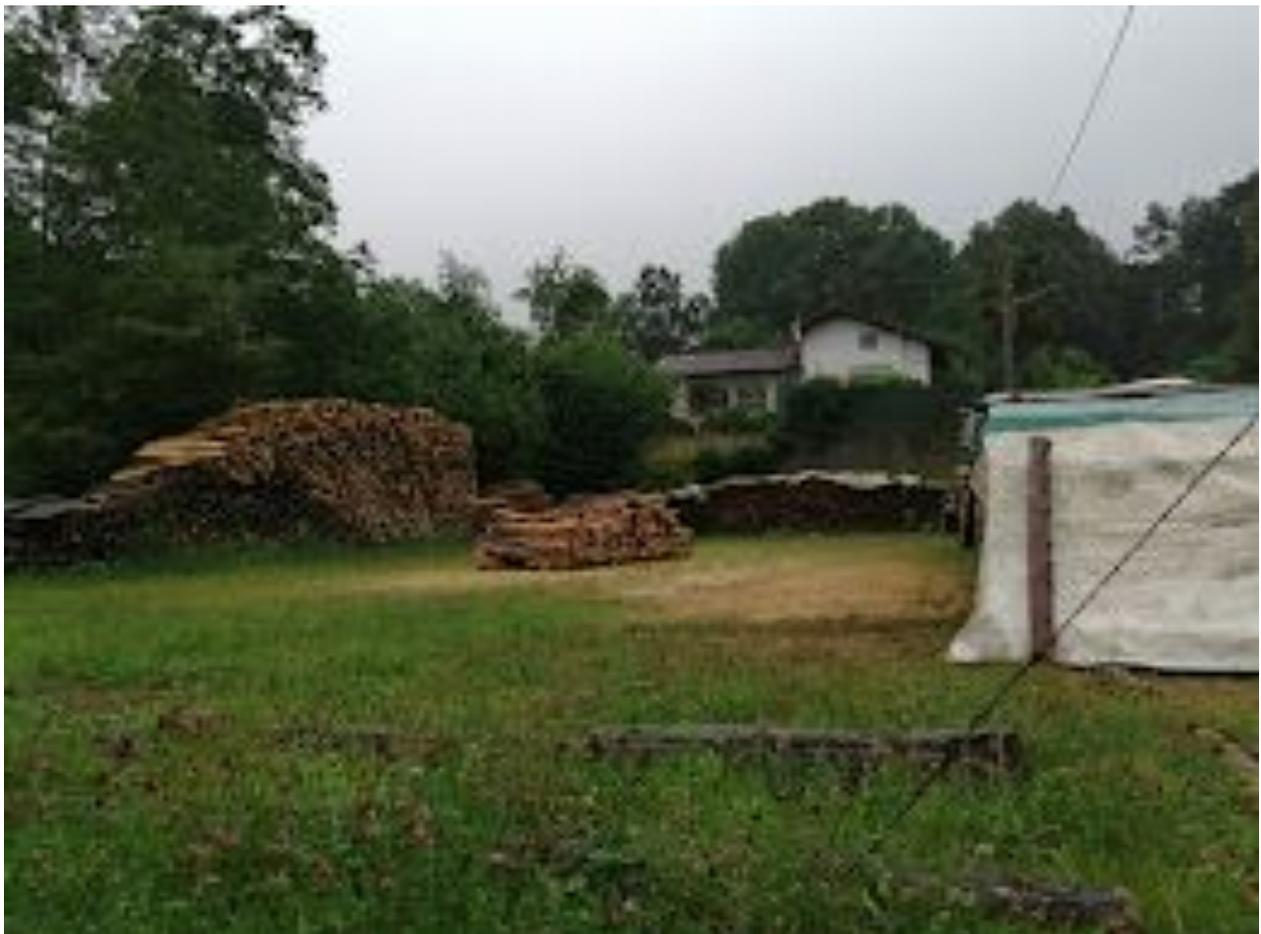
FOTO 6 – Panoramica dell'area 7

Prescrizioni da adottarsi nella fase progettuale: nel realizzare eventuali interrati bisognerà tenere in debito conto le possibili influenze indotte dalle acque di infiltrazione meteorica o di falde temporanee, provvedendo all'impermeabilizzazione di eventuali corpi di fabbrica interrati.

Sarà opportuno predisporre adeguata rete di drenaggio al contorno di monte, al fine di ottenere idonea regimazione degli apporti meteorici provenienti da monte.

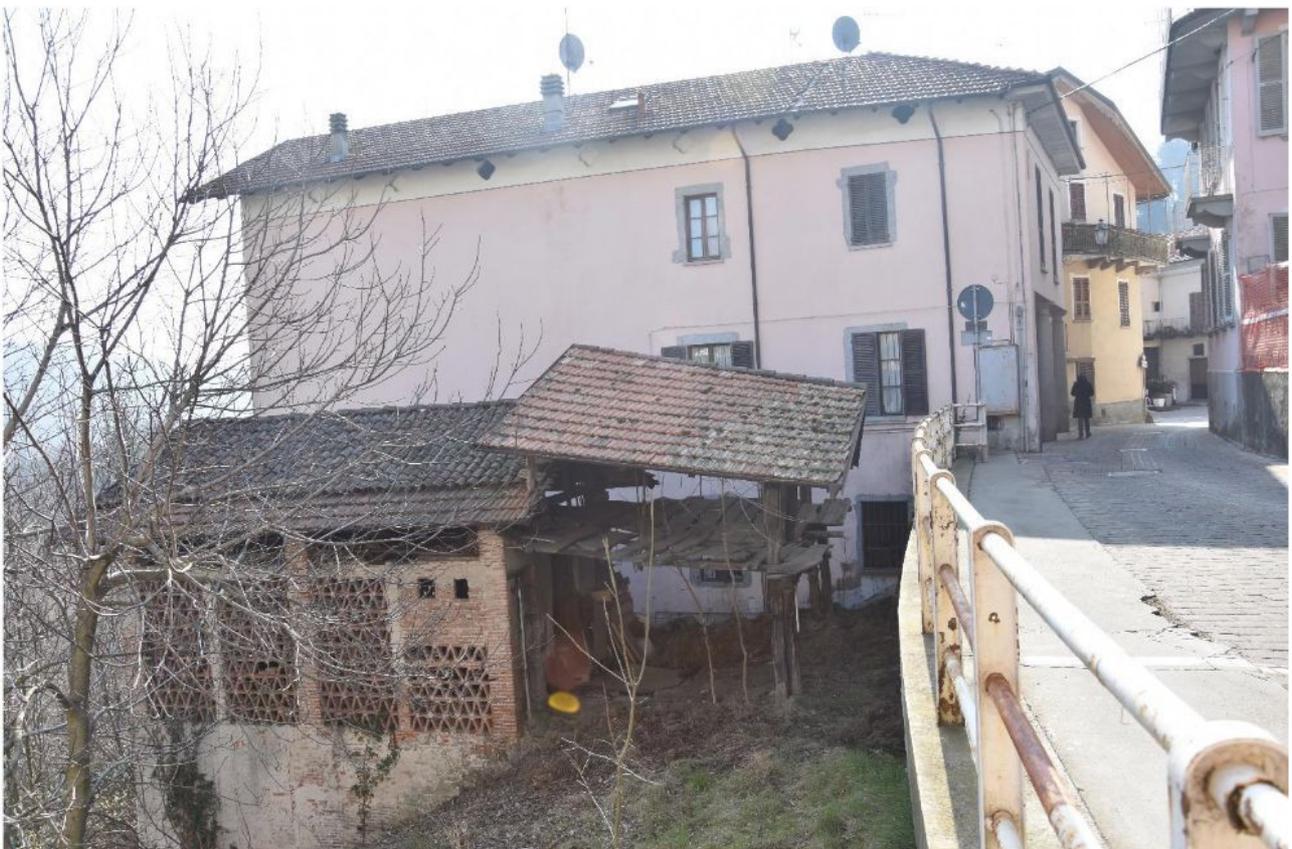
FOTO 7 – Panoramica dell'area 8

Prescrizioni da adottarsi nella fase progettuale: nel realizzare eventuali interrati bisognerà tenere in debito conto le possibili influenze indotte dalle acque di infiltrazione meteorica o di falde temporanee, provvedendo all'impermeabilizzazione di eventuali corpi di fabbrica interrati.

Sarà opportuno predisporre adeguata rete di drenaggio al contorno di monte, al fine di ottenere idonea regimazione degli apporti meteorici provenienti da monte.
